# Willkommen im Landschaftsschutzgebiet Stadtpark Ludwigshafen

***Begrüßung auf der Insel von der IG – Andrea Dondelinger***  
***Funktionalitäten des Parkes / Naturräumliche Grundlagen – Volker Ziesling***

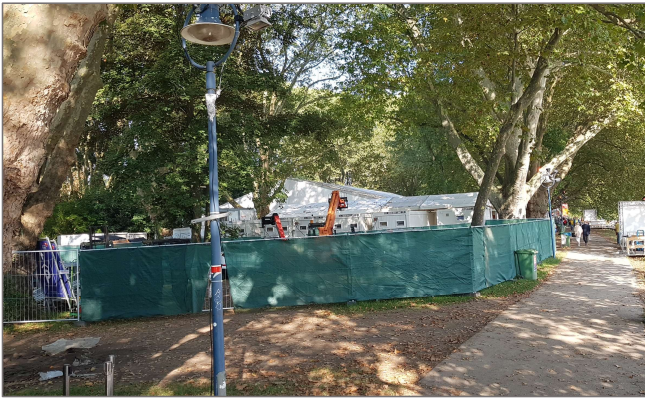
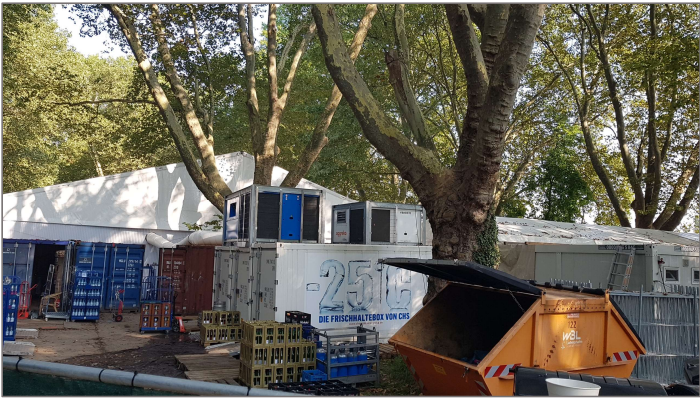
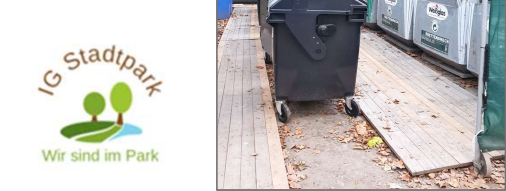
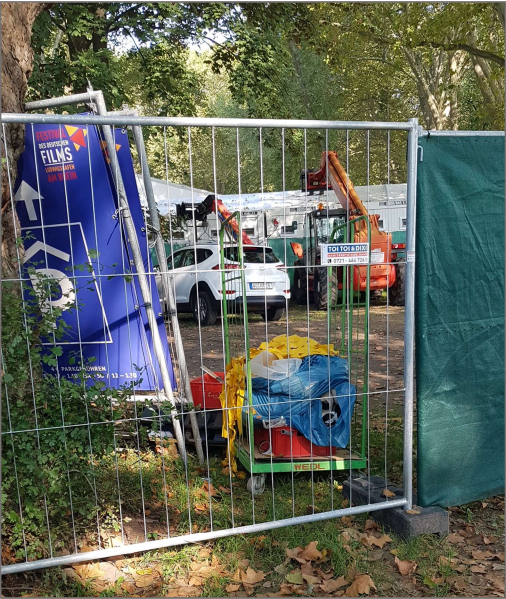
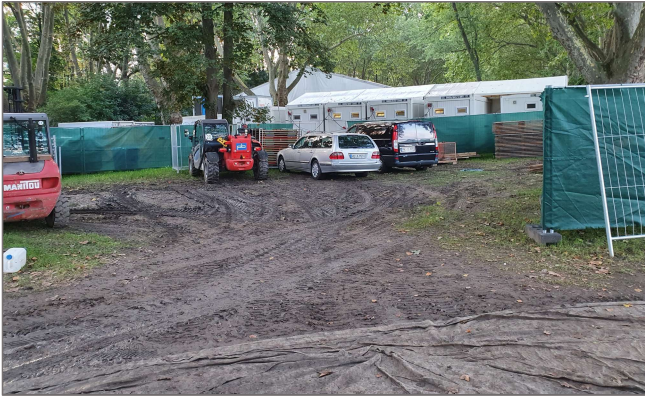
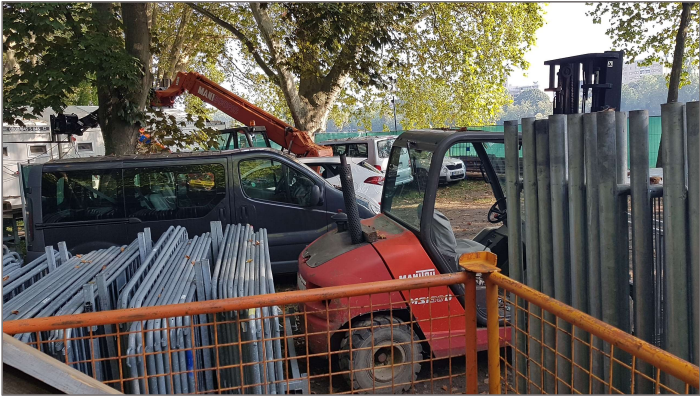
# Blick auf den „Wirtschaftshof“ des Festivals

Belastung: 7 Toilettencontainer, 6 Kühlcontainer, mehr als 10 Müll- und Altglascon  
Parkplatz für 2 Stapler und unzählige Autos und Transporter

Bodenverdichtung, keine Vegetation, 1 Baum abgesägt

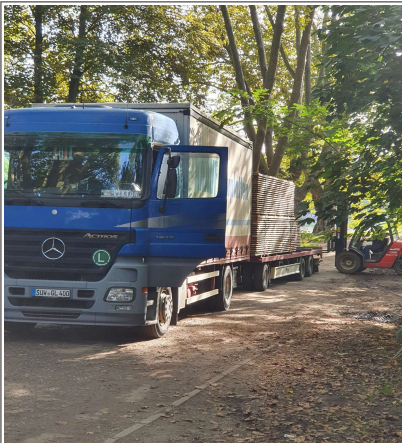
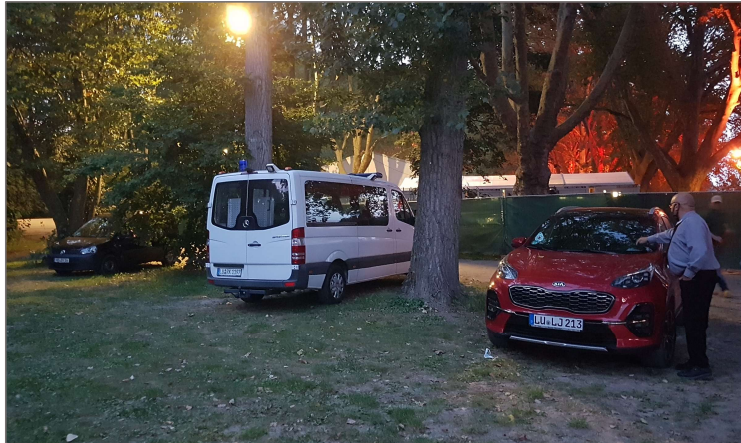
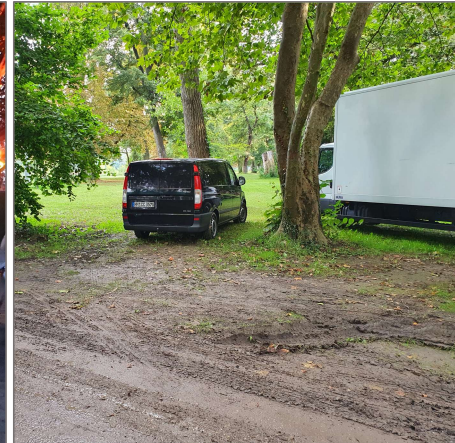
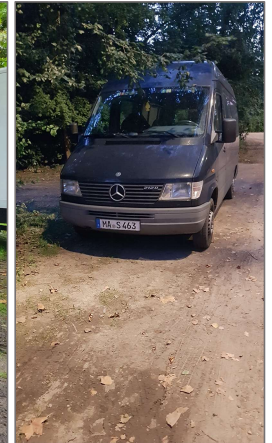
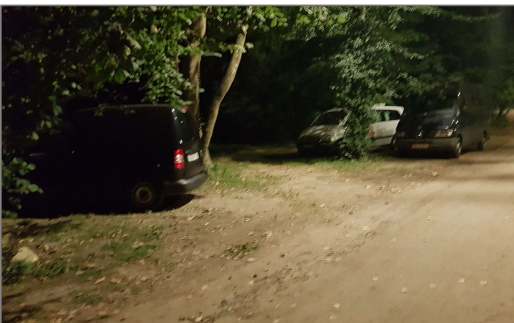
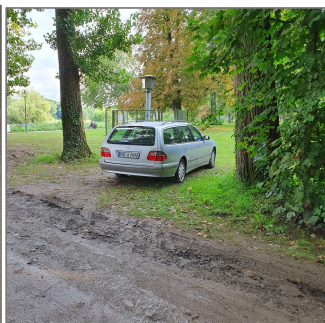
## „Wilder Parkplatz“ im Park beim Wirtschaftshof

Bodenverdichtung, keine Vegetation, weitere Expansion... – **Einordnung Volker Ziesling – Hochflutlehme**

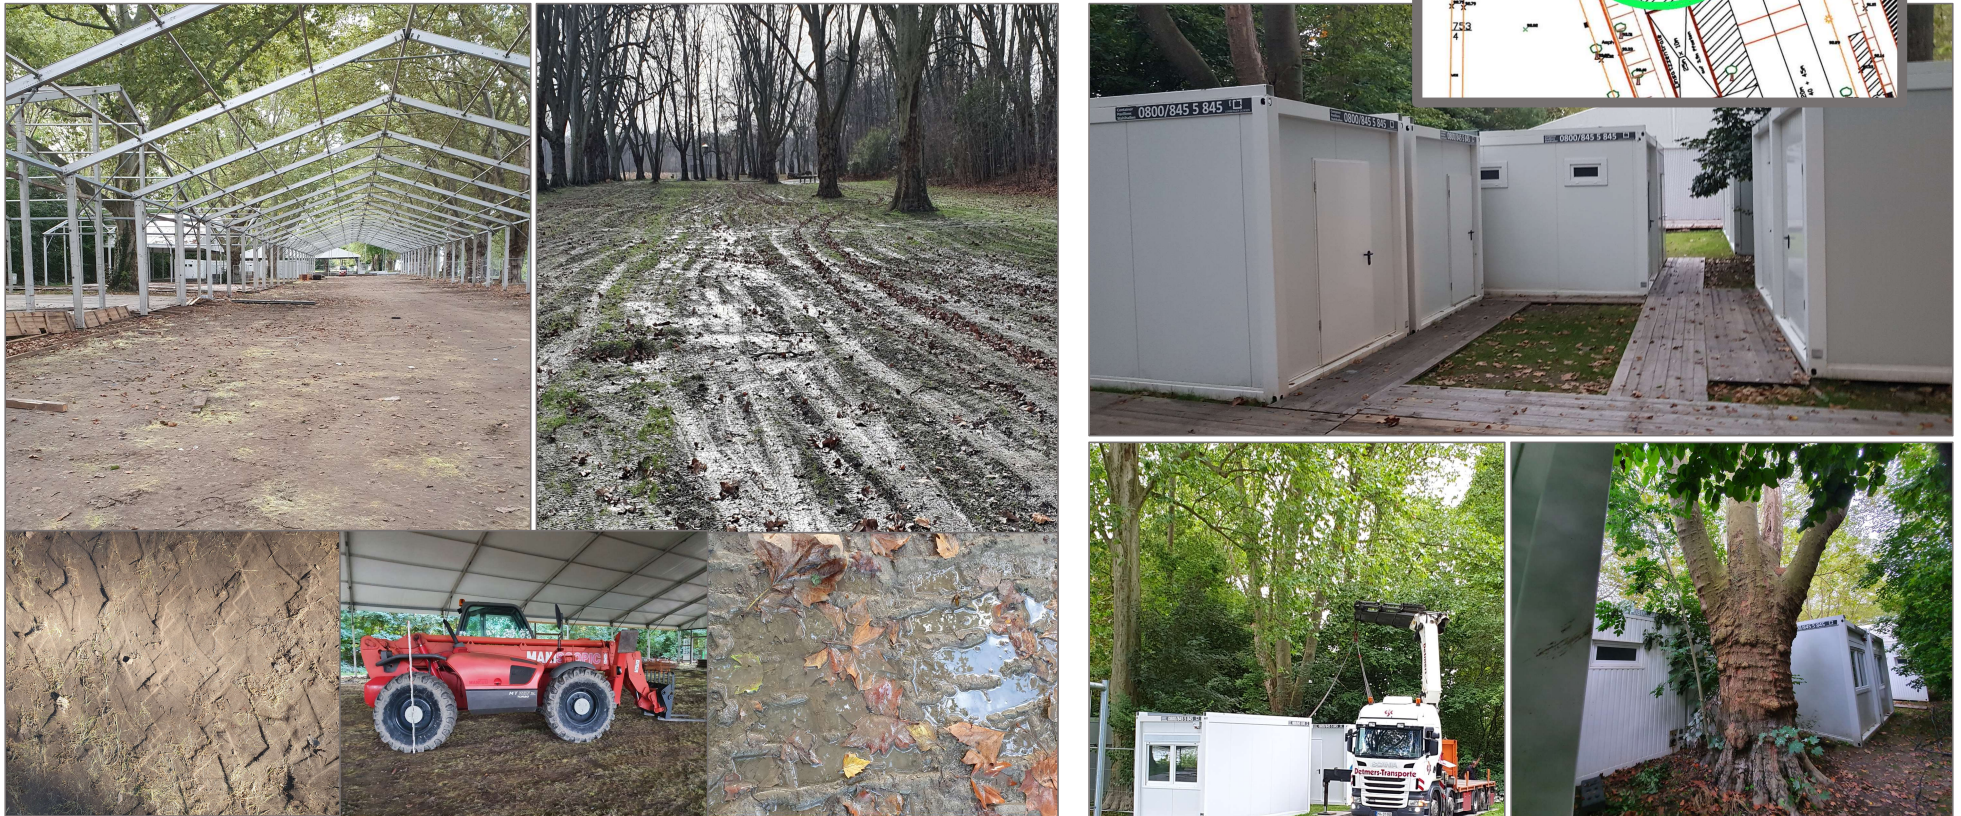
## Bodenverdichtung auf dem Bereich des Festivals – geplante Freifläche mit 11 Bürocontainern belegt

Bodenverdichtung, Baumabstände nicht gewahrt, mit schweren LKW befahren, keine Vegetation –  
**Vertiefung Volker Ziesling – Implikationen Bundesnaturschutzgesetz, Bodenschutzgesetz und Wasserschutzgesetz – „Injektionssanierung“**

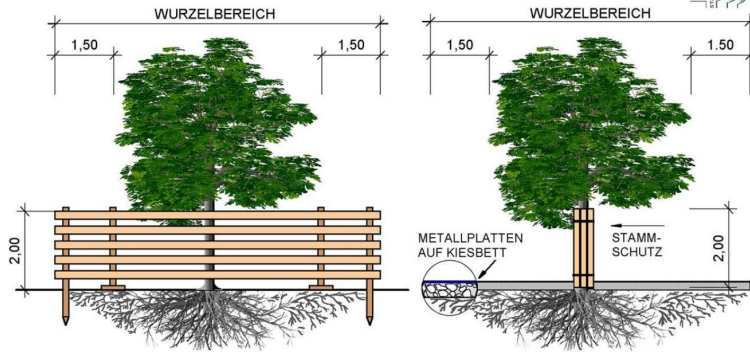
WURZELSCHUTZ  
DURCH ZAUN

WURZELSCHUTZ  
DURCH LASTVERTEILUNG

NICHT BEFAHREN  
NICHT ABLAGERN:  
- TREIBSTOFFE, CHEMIKALIEN  
- BAUMATERIALIEN  
- BAUSTELLEINRICHTUNG  
SCHWENKBEREICH BEACHTEN

KEIN BODENABTRAG  
KEINE AUFSCHÜTTUNG  
NICHT VERDICHTEN  
KEINE LEITUNGSVERLEGUNG!  
KRONEN SCHÜTZEN

**WICHTIG:**  
DIN 18920 und RAS - LP4  
ZTV-Baumpflege

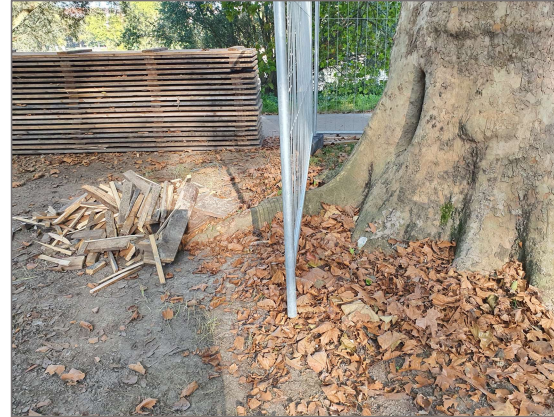
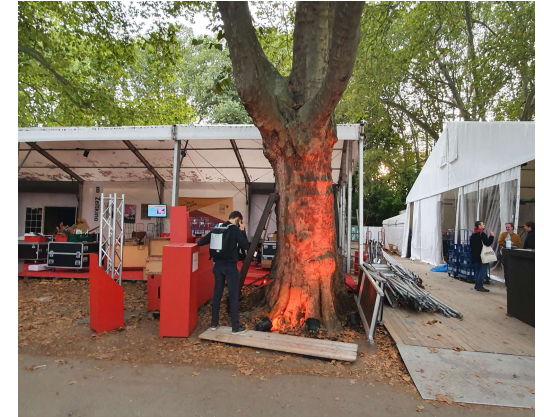
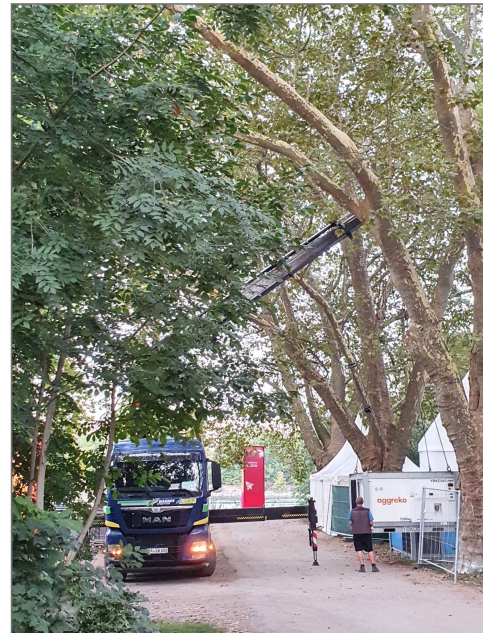
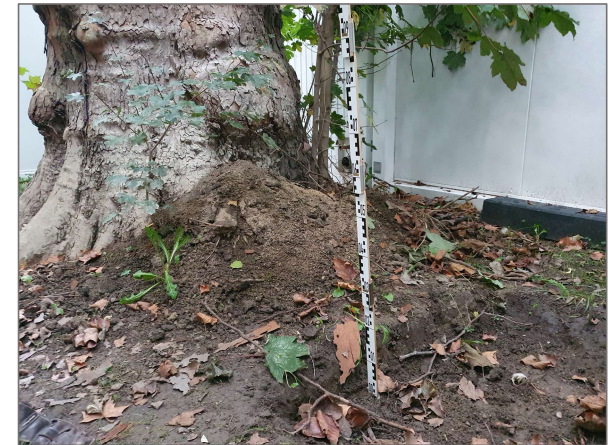
## Baumschutz der alten Platanen

Baumschutz nach DIN 18920 und RAS LP nicht eingehalten,  
systematisch Zeltstützen mit 4 langen Nägeln in unmittelbarer Baumnähe

Wieso wird DIN 18920 auf 2,5 m Mindestabstand geschwächt? Wieso wird systematische Verletzung der Anforderungen an Baumschutz toleriert?

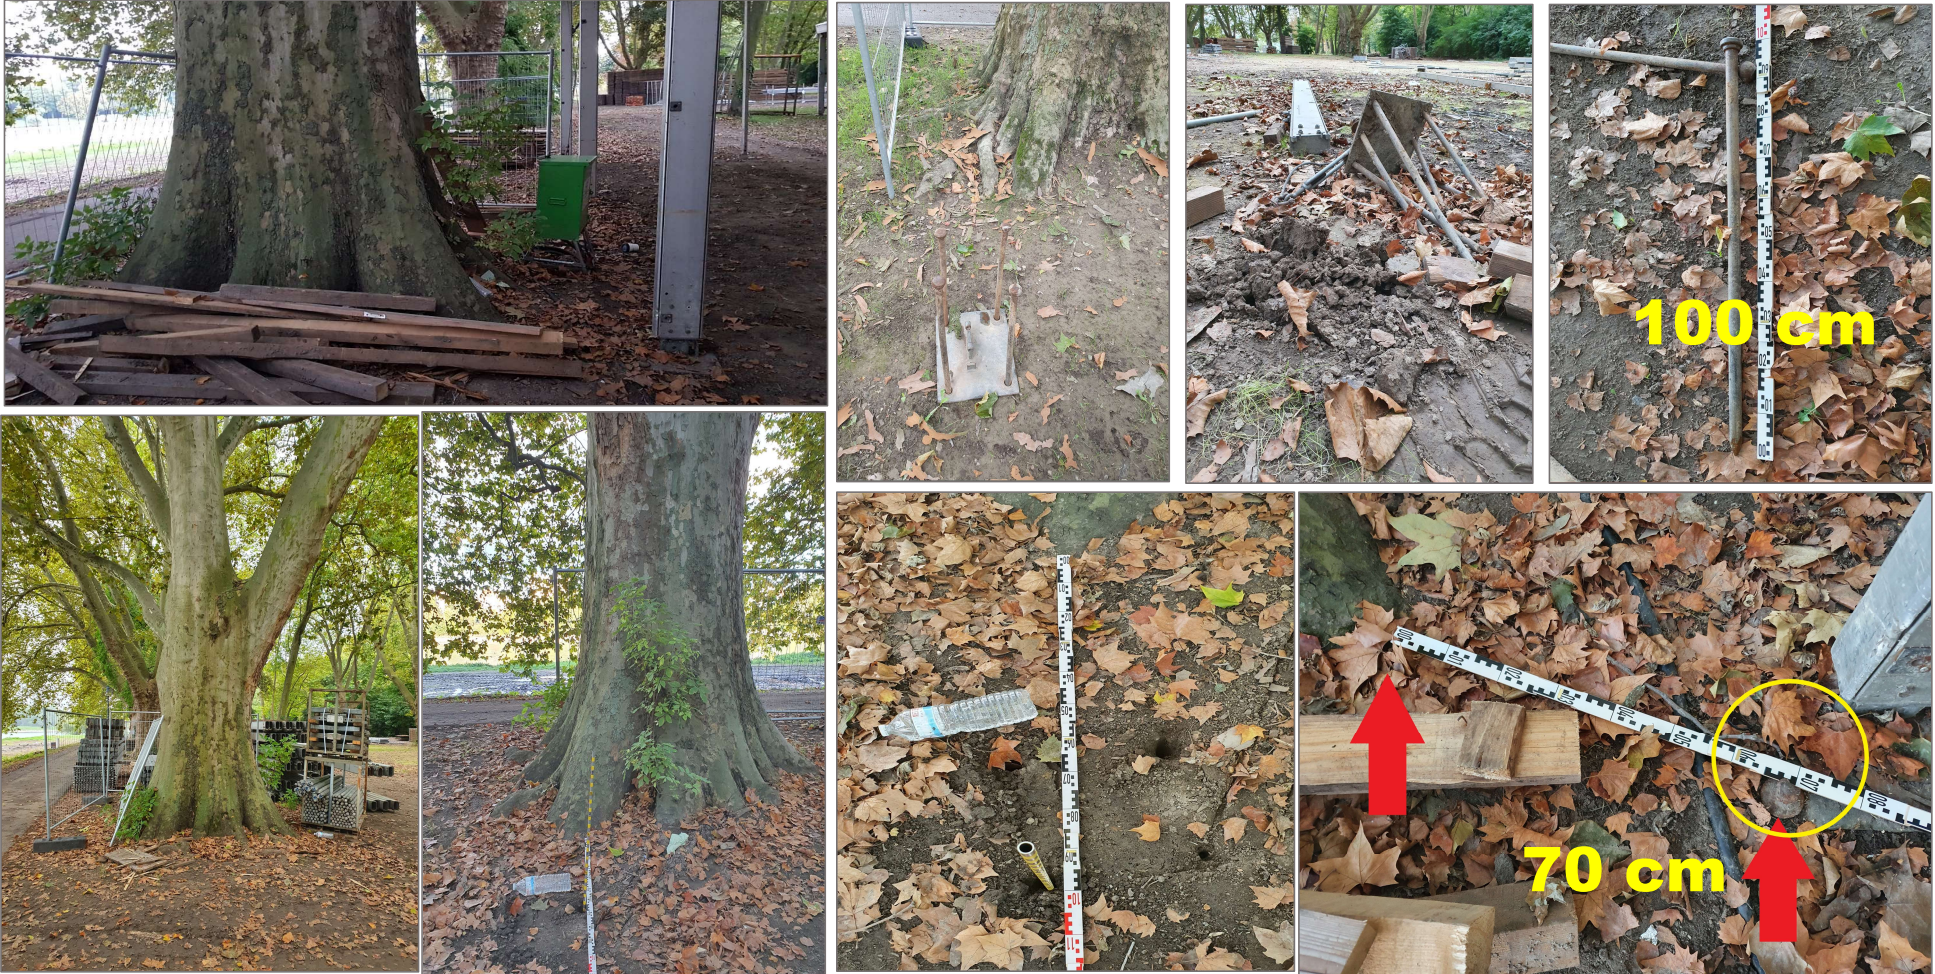
Kann man texten ? ! M lange Nägel in 70 cm Entfernung vom Baumstamm – systematisch entlang der Uferpromenade...

**Einordnung Volker Ziesling – Verletzungen, verdichteter Boden, Pilzbefall**

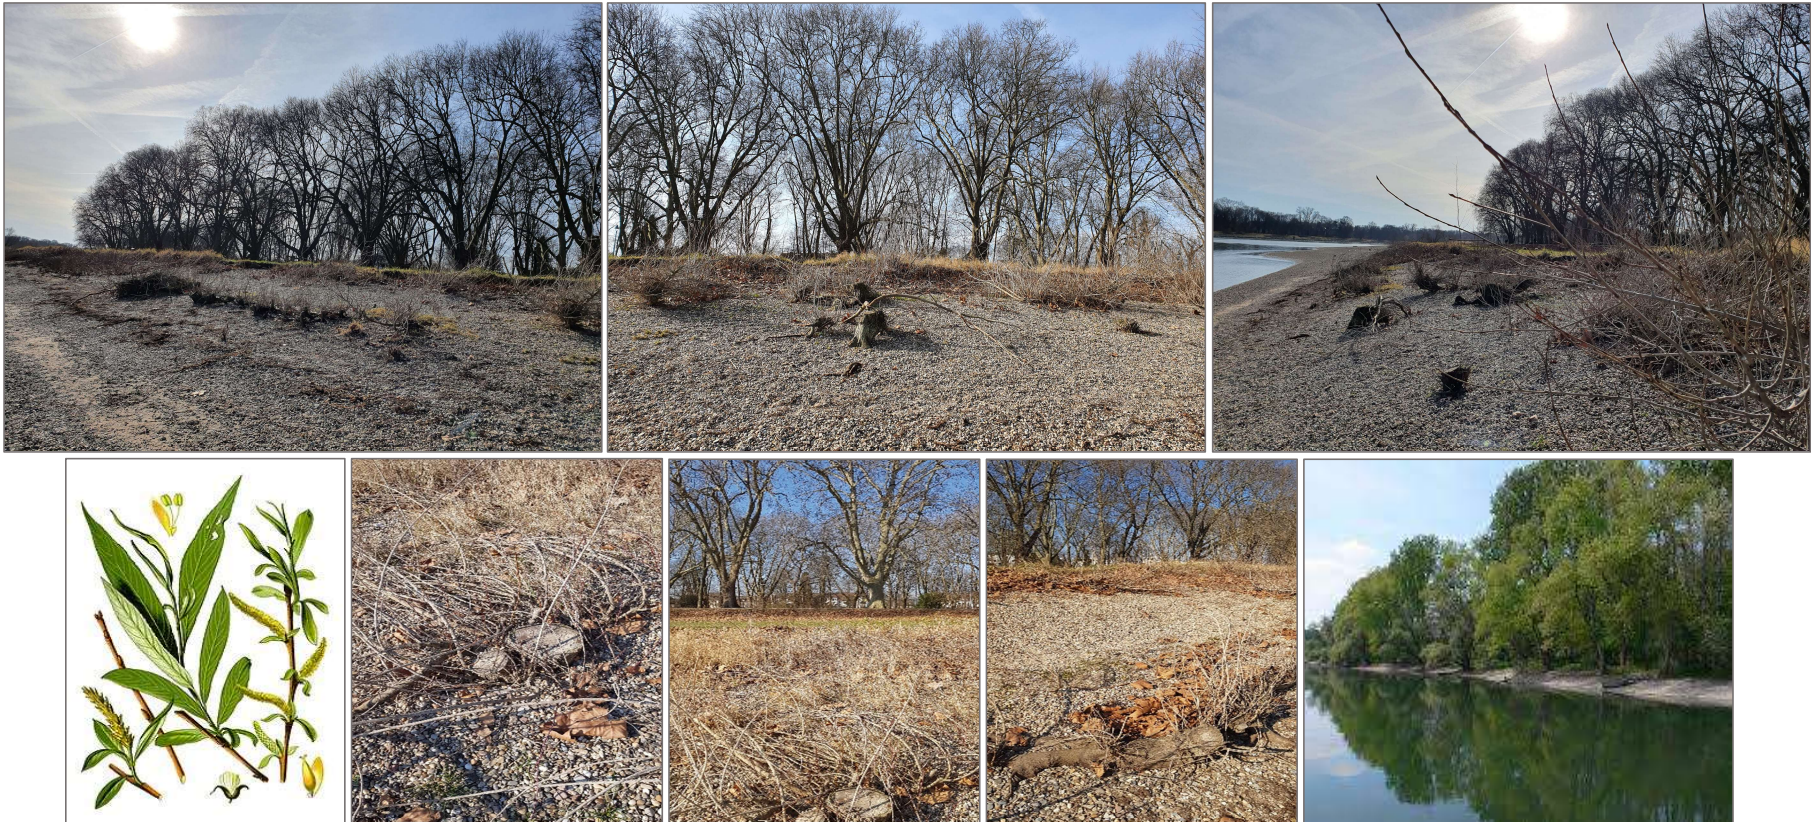
# Rodung des Weichholz-Bewuchses

Wieso wurde der autotypische Weichholzbestand im Bereich des Festivals gerodet?

Tote Stümpfe statt vitalem natürlichem Bewuchs in der Flussaue.  
**Volker Ziesling: Funktion für Hochwasserschutz, per Gesetz geschützter Lebensraumtyp**

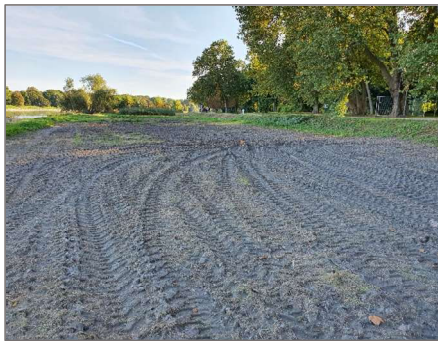
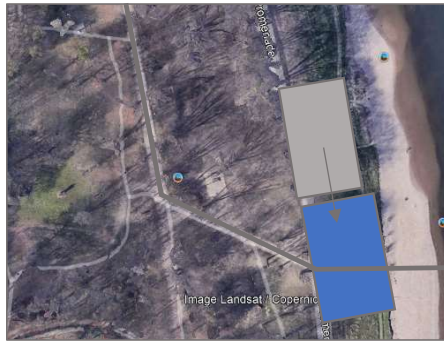
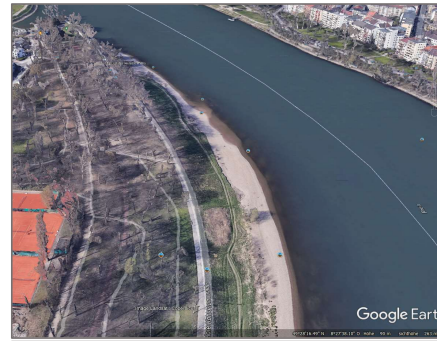
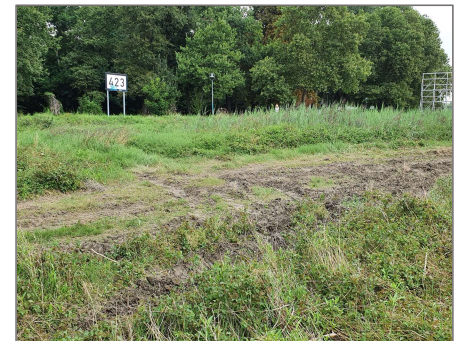
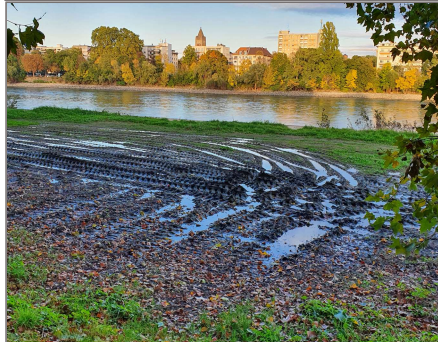
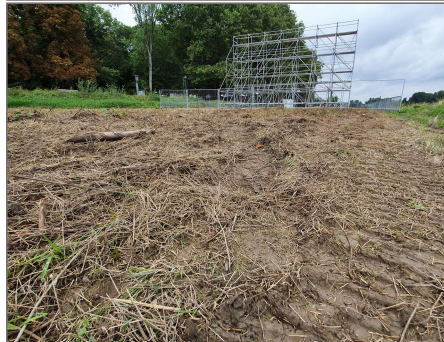
## Zerstörtes Vorufer

Mit Großgeräten zerfahrene Wiese, Aufbau außerhalb der Genehmigung, Schilf nach Belangen des Festivals zurechtgemäht

Wieso wurde nicht eingeschritten und die Zuständigkeit für diesen Bereich von der Stadt verneint?

- Volker Ziesling:**
- **Fragilität des Voruferbereichs mit Weichholzaue und Schilf-Bereich**
  - **Implikationen des Bundesnaturschutzgesetzes und der Schutzgebietsverordnung**

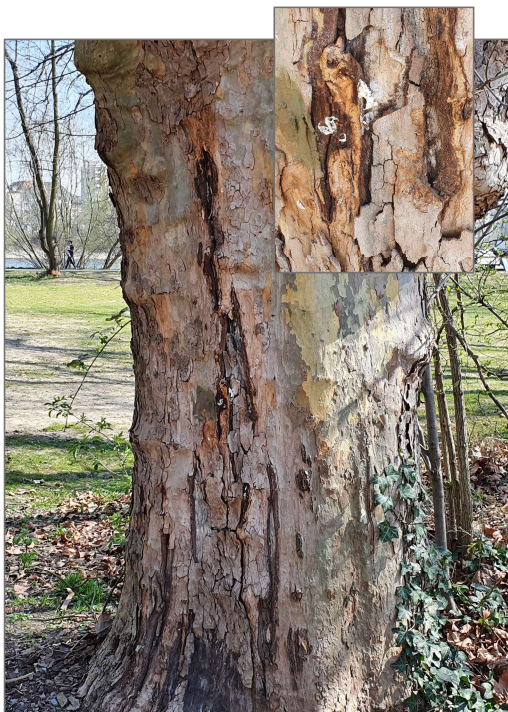
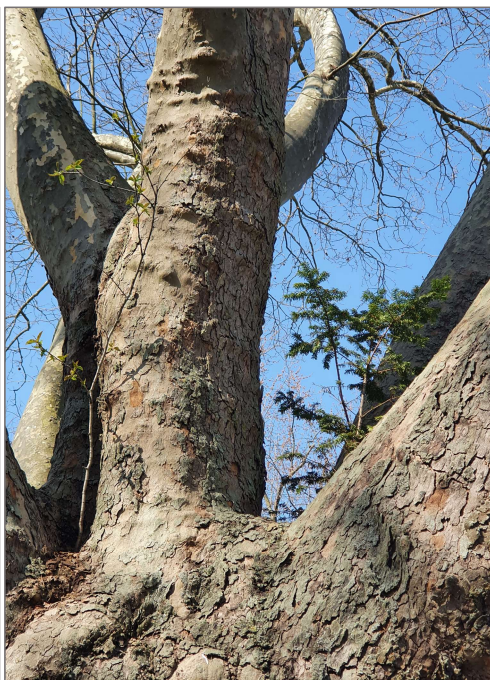
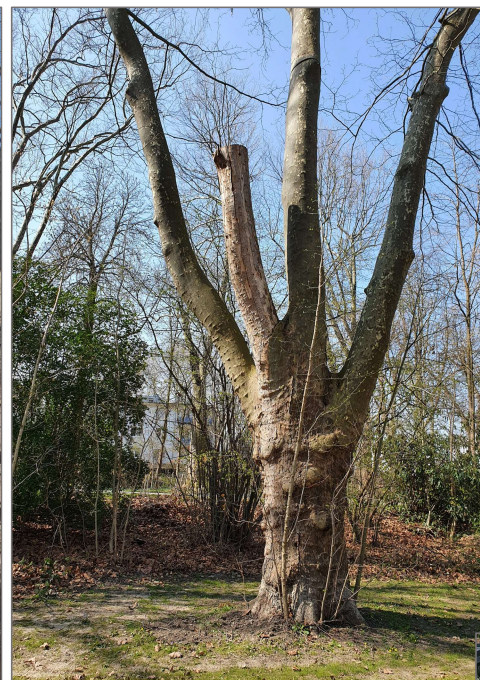
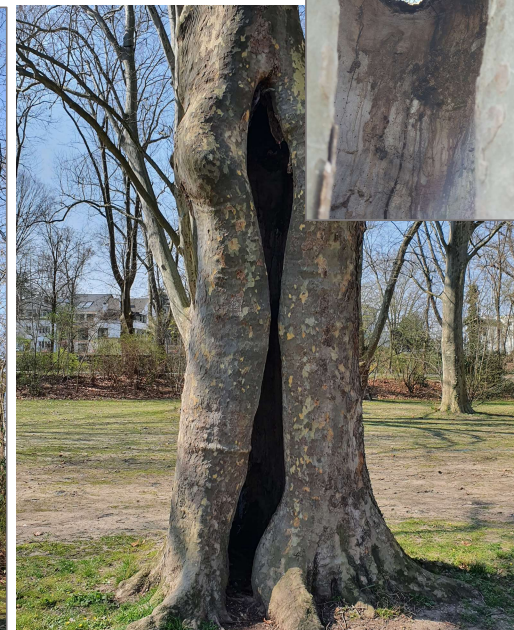
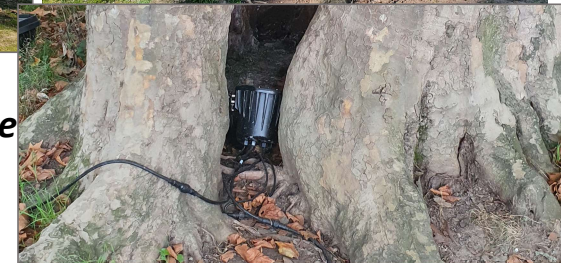
## Schadensbilder Platanen & Verkehrssicherung

***Einordnung Volker Ziesling: Standsicherheit der alten Platanen und Implikationen***

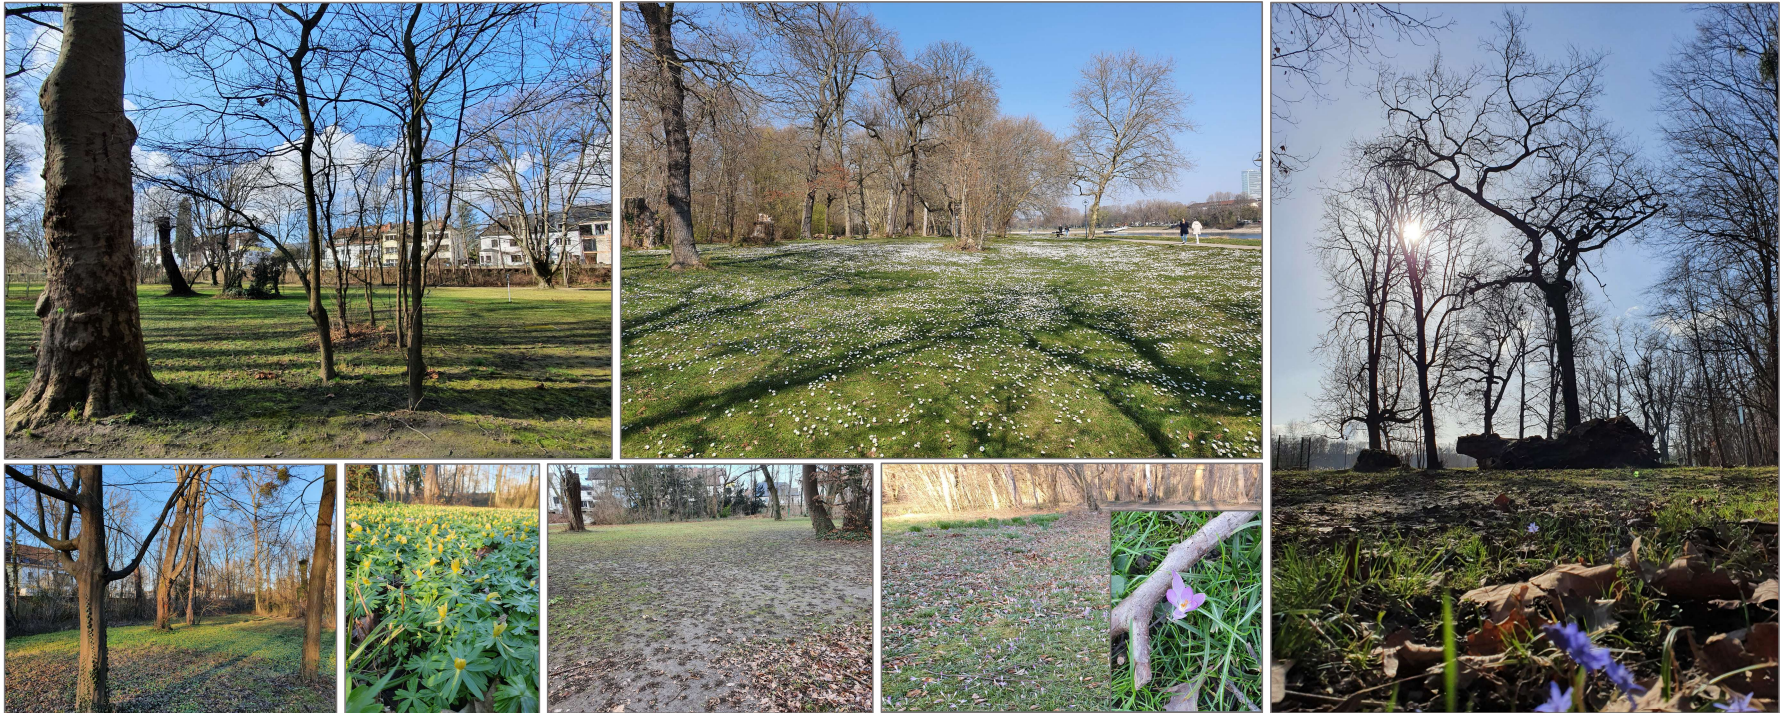
⑤ Wie sieht das Landschaftsschutzgebiet ohne Zerstörung durch das Filmfestival aus?

Intakte Grasnabe mit Frühblühern, von Regenwürmern gelockerter Boden, keine Pfützen,...

Das ist die historische Parkanlage mit intakter Flora und Fauna, die das Landschaftsschutzgebiet bewahren soll (Schutzgrund).

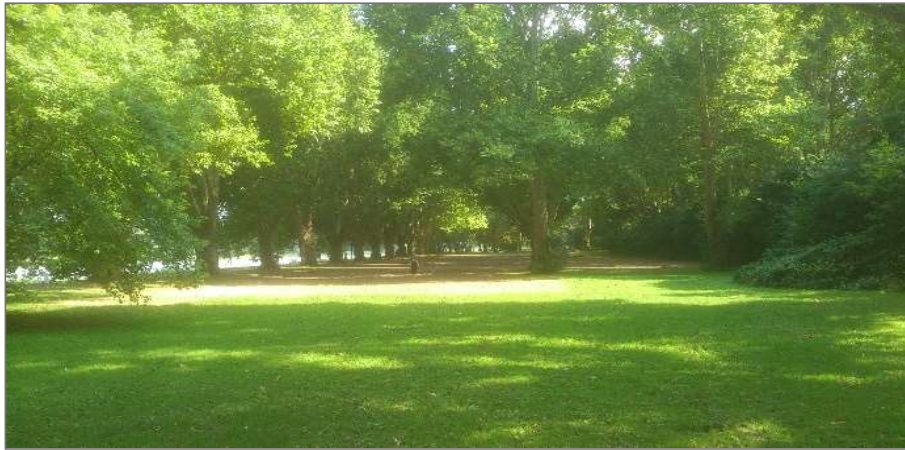
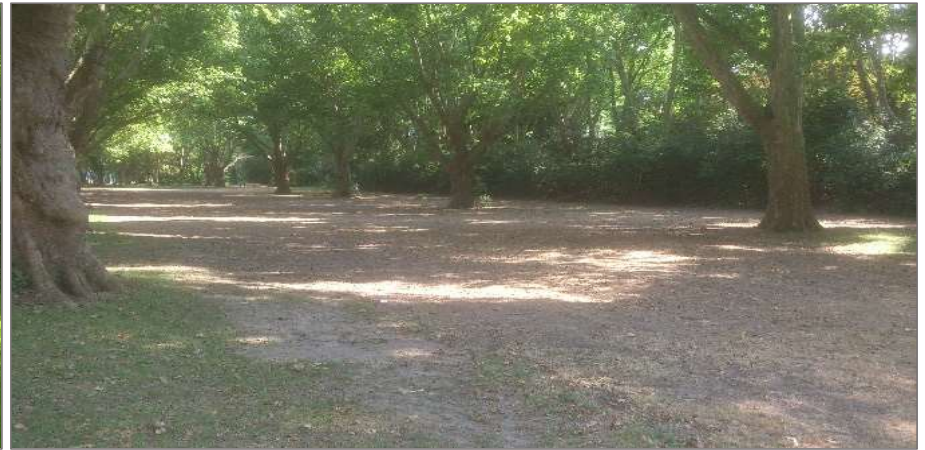
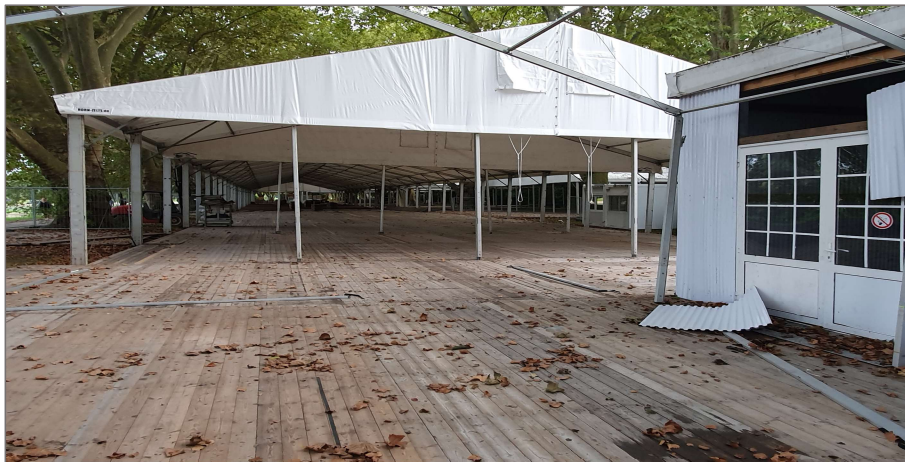
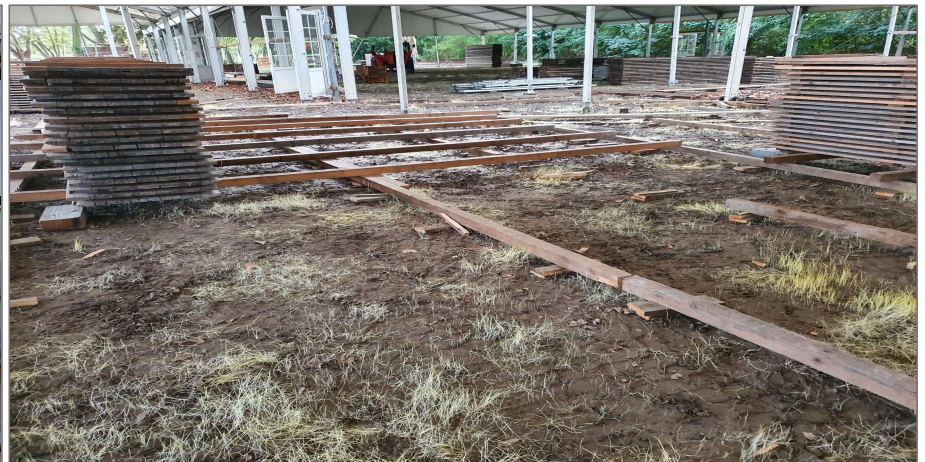
## 2014 – Das jetzt komplett belegte Areal

Der unüberbaute Bereich im Vergleich zum vom Festival genutzen Bereich.
